**“IDENTIFICACION DE LOS PARAMETROS QUE INCIDEN EN LA
CONTAMINACION DEL CARBON DESDE EL PROCESO DE
EXTRACCION EN MANTO 2, HASTA LA PLANTA
CLASIFICADORA DE LA EMPRESA CARBONES SAN FERNANDO
S.A.S EN LA VEREDA PASONIVEL-AMAGA – ANTIOQUIA”**

UNIVERSIDAD PEDAGÓGICA Y TECNOLÓGICA DE COLOMBIA

**Propuesta modalidad práctica empresarial presentada como
requisito para optar al título:**

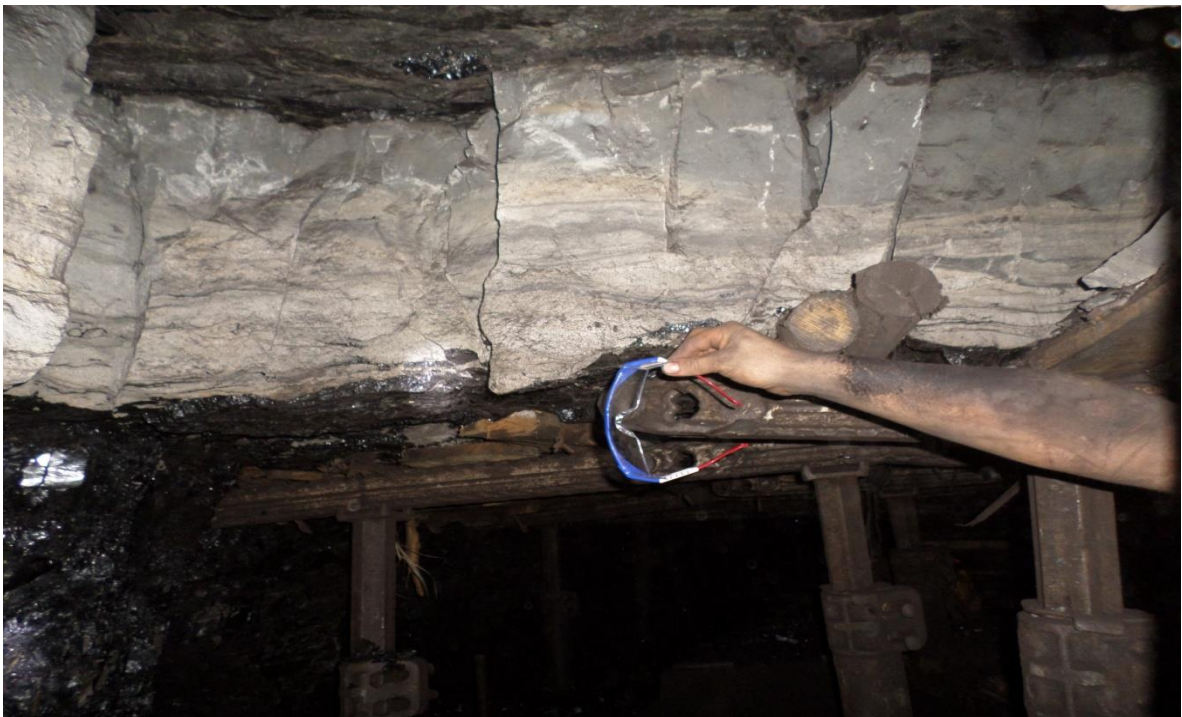
Foto 1. Respaldo del techo inmediato es frágil en tramos

Pues el trabajo con tajo va combinado son el sostenimiento de palancas hidráulicas con capices que tienen una medida de 135 cm, los fragmentos de techo inmediato tiene un matriz frágil con poca cohesión lo que hace que sea muy difícil sostenerlos ya que en el procedimiento estándar el primer objetivo es prolongar un Capiz sobre el suelto lo que hace que se abran espacios grandes, en donde la peña a veces no se sostiene.

Puede pasar que en ocasiones las tareas no esas bien forradas, lo que hace que como ese material del techo inmediato aveces es bastante frágil con lodolita bastante fracturada comience a salirse por esos espacios, se vaya haciendo espacios sobre el forro de las tareas y quedan expuestos a caídas de material más grande que puede dañar la madera de forro y vaciarse varias canales. Lo mejor sería forrar bien las tareas. Con orillos no tan delgados. Colocar bien emburradas las palancas respecto al piso y el techo para evitar resbalones de estas estructuras de sostenimiento

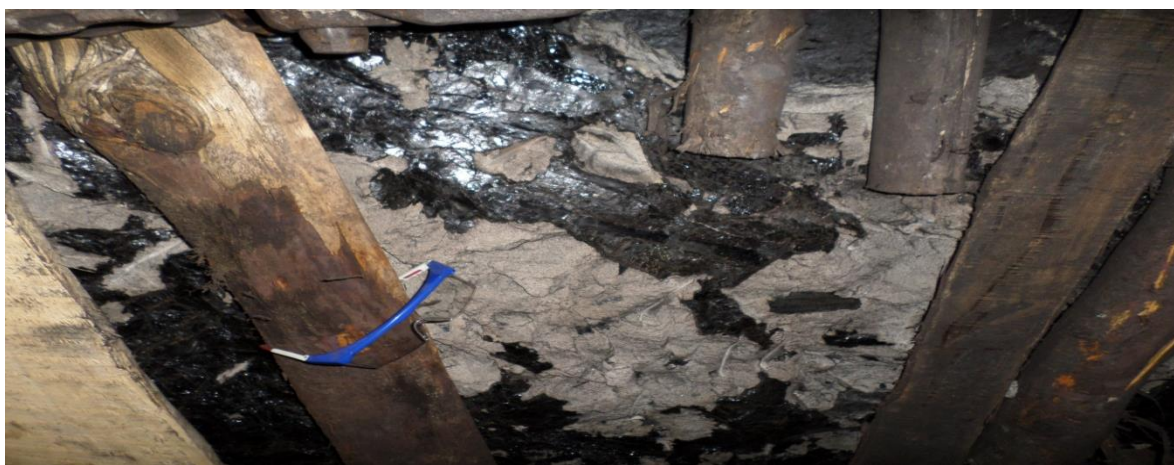
Foto 2. Techo del tajo

Algunas otras de las complicaciones son que el material del techo o la intercalación que hay sobre este, a veces es demasiado particulado haciendo muy difícil sostenerse al momento de arrancar la carga de carbón adyacente al techo.

Pensando en cómo solucionar el problema podría ser no dejar la línea de tajo totalmente paralela a los lisos, lo que actualmente se podría hacer, haciendo un sesgo al tajo respecto a la cabecera de la panzer, esto al parecer es una alternativa, donde se aumentaría el largo del tajo, donde tal vez habrían problemas con el acero y las canales ya que la empresa no cuenta con muchas herramientas de sobra.

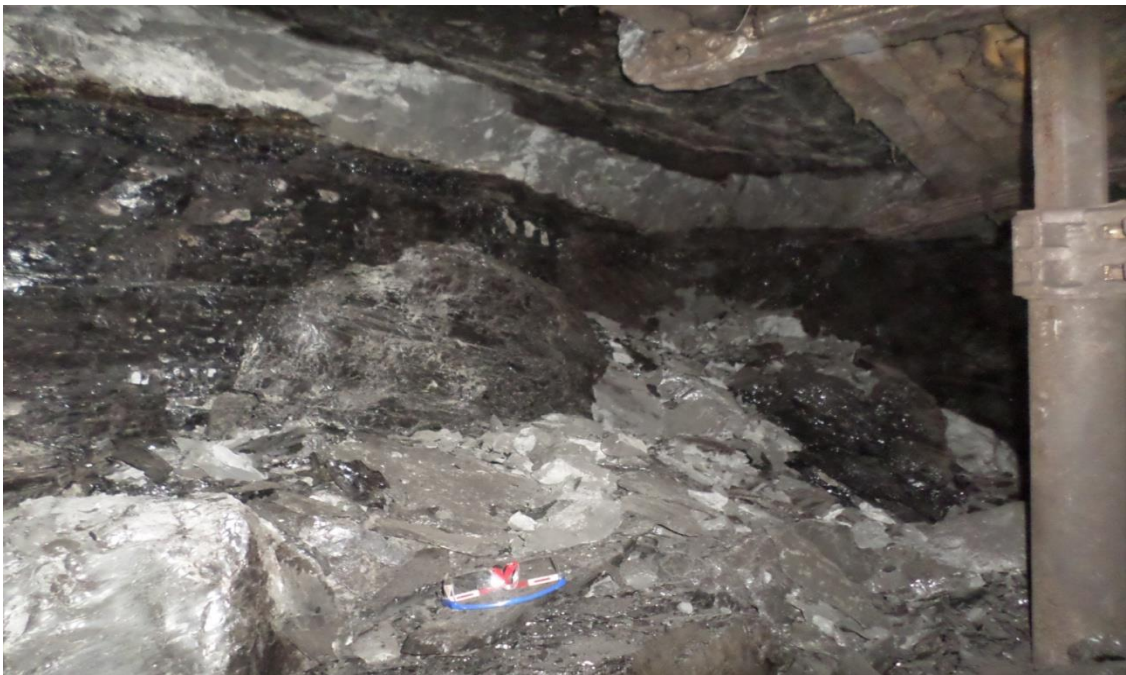
Foto 3. Vaciado de techo inmediato

Esta condición es una de las que más pone problemas ya que no depende de un factor controlable ya que no se sabe el momento en que este podría caer, ya que el prolongar los capices involucra un espacio.

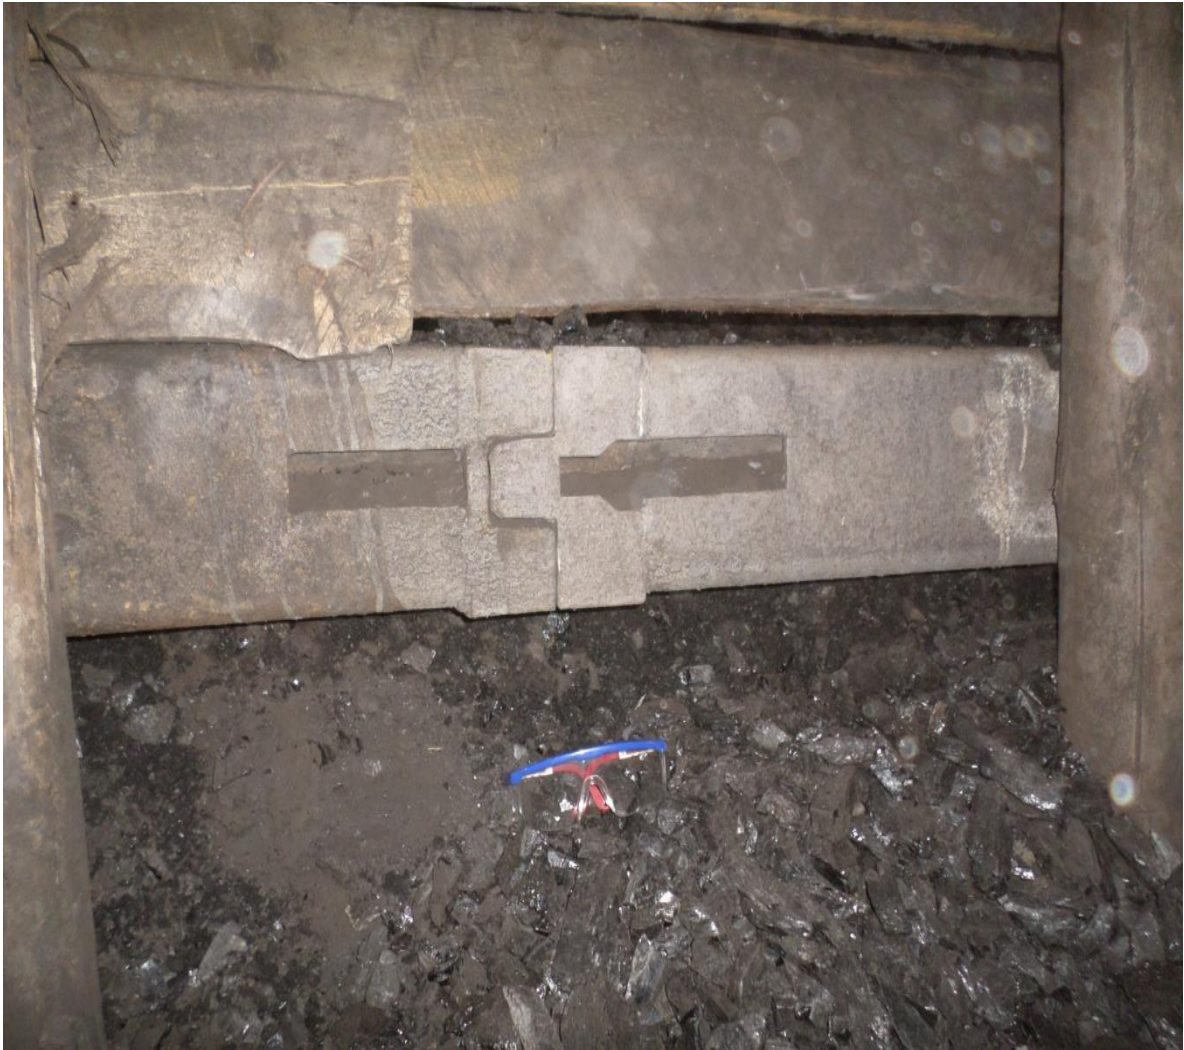
La repartidora ha presentado en ocasiones gran cantidad de carga por realces en malas condiciones, donde también se ven afectada algunas labores como el paso del coche ya que el material que cae cubre a veces la carrilera por donde se desplaza el coche.

Foto 4. Mal estado de realces en la vía repartidora

Los realces de a repartidora de manto 2, este factor sería un factor corregible rápidamente porque no exige más que fuerza de trabajo en un tiempo más seguido, ya que es estos por la vibración del a panzer se desencajan las tablas lo que origina que hayan fugas de material.

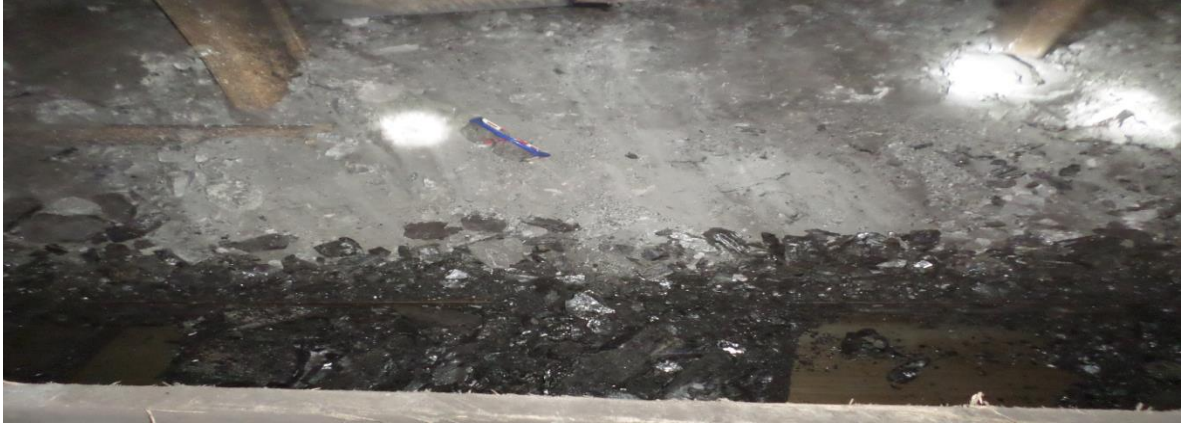
Por otro lado también encontramos, los realces no están prolongados desde la misma panzer que se encuentra en el tajo, esto en la parte izquierda en sentido del avance del tajo, entonces en los momentos en que la panzer lleva bastante carga, deja fragmentos en estos laterales donde se desarrollan especie de camas, lo que hace que al momento de pasar peña, se queden fragmentos de roca o peña, siendo el problema en última instancia que cuando pase carbón y la carga sea grande, los trozos de peña sean arrastrados por la carga de carbón mezclándose estos .

Foto 5. Realces incompletos

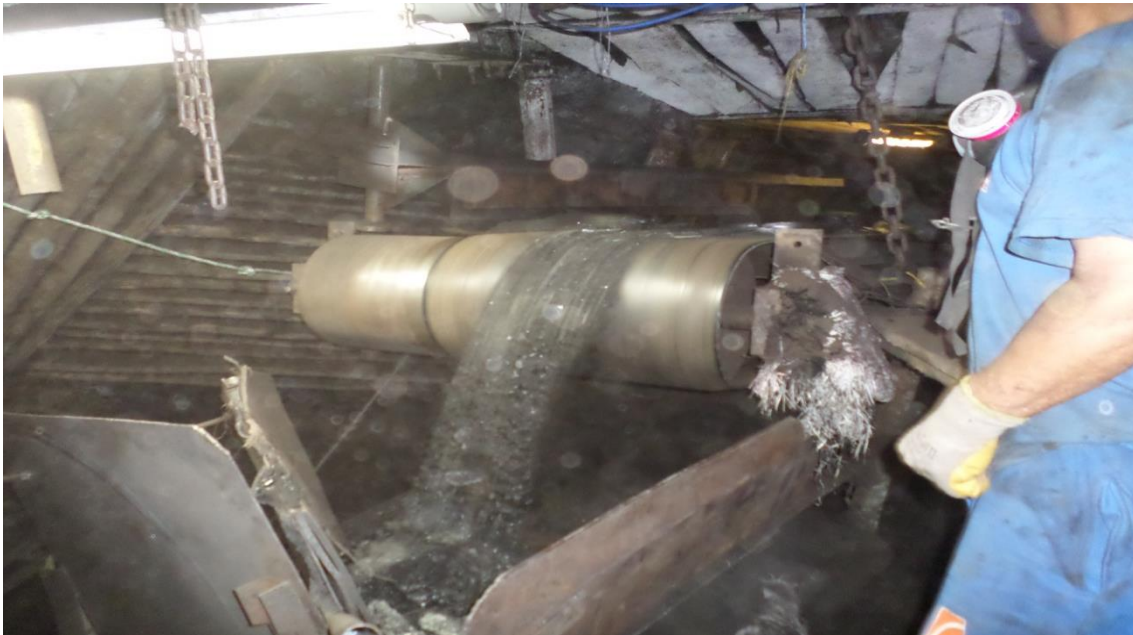
Este no es tan fácil de controlar ya que actualmente en este punto se tiene un hombre que se encarga de clasificar la carga la cual se deposita en una tolva que tiene 2 compartimentos, dependiendo la carga si es carbón o roca caja.

Foto 6. Cuchilla interna

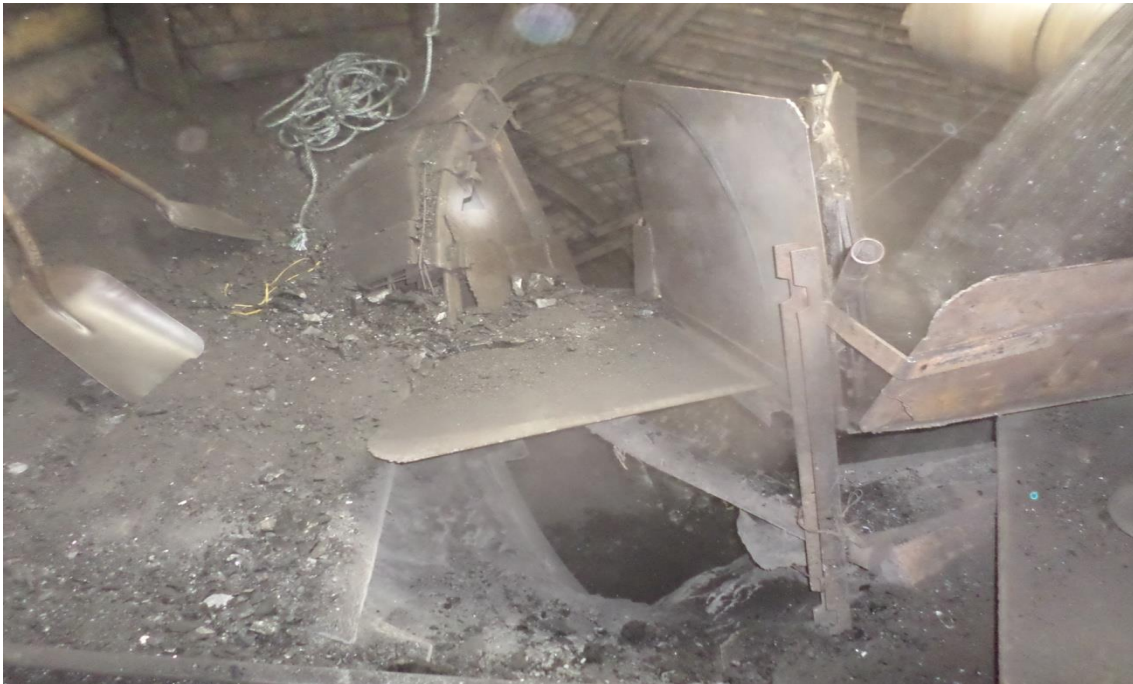
Foto 7. Tolva interna

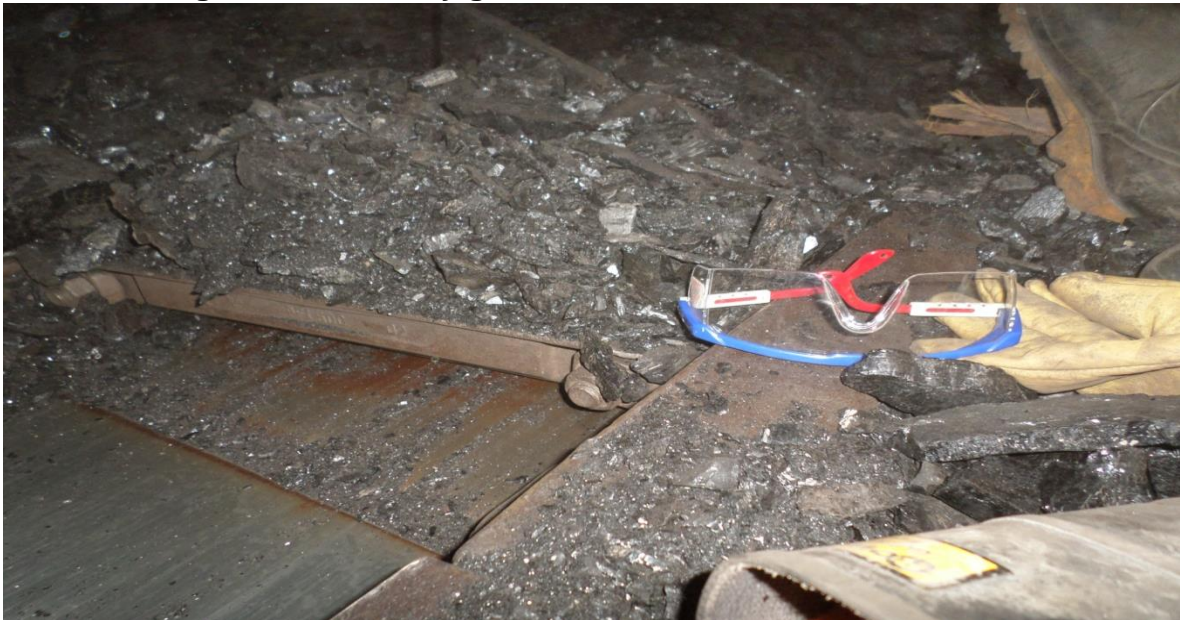
Foto 8. El ángulo de fricción y granulometría del material

El ángulo de fricción y granulometría del carbón, comparado con el de la roca, y principalmente el del material fino con el grueso, esto presenta se

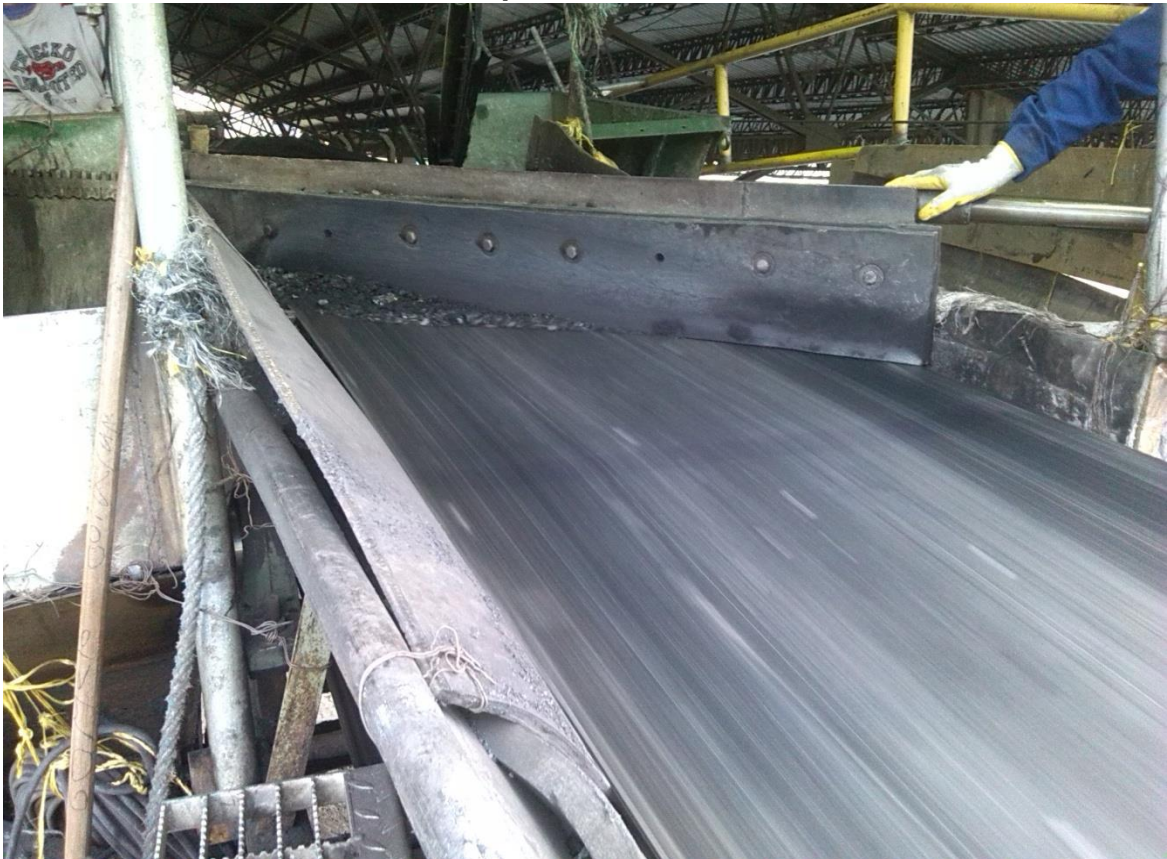
En banda 3, en la cuchilla que hay en esta banda para la división entre carbón y peña, la banda en su recorrido, en el momento en que transporta peña, hay partículas de peña que quedan en la banda luego que pasan por la cuchilla, partículas de pequeño tamaño que van a parar al carbón, partículas un tamaño más grande o en mayor cantidad pueden pasar si la cuchilla no hace completamente contacto con la superficie de la banda de banda 3.

Foto 9. Cuchilla de banda 3, completamente en contacto

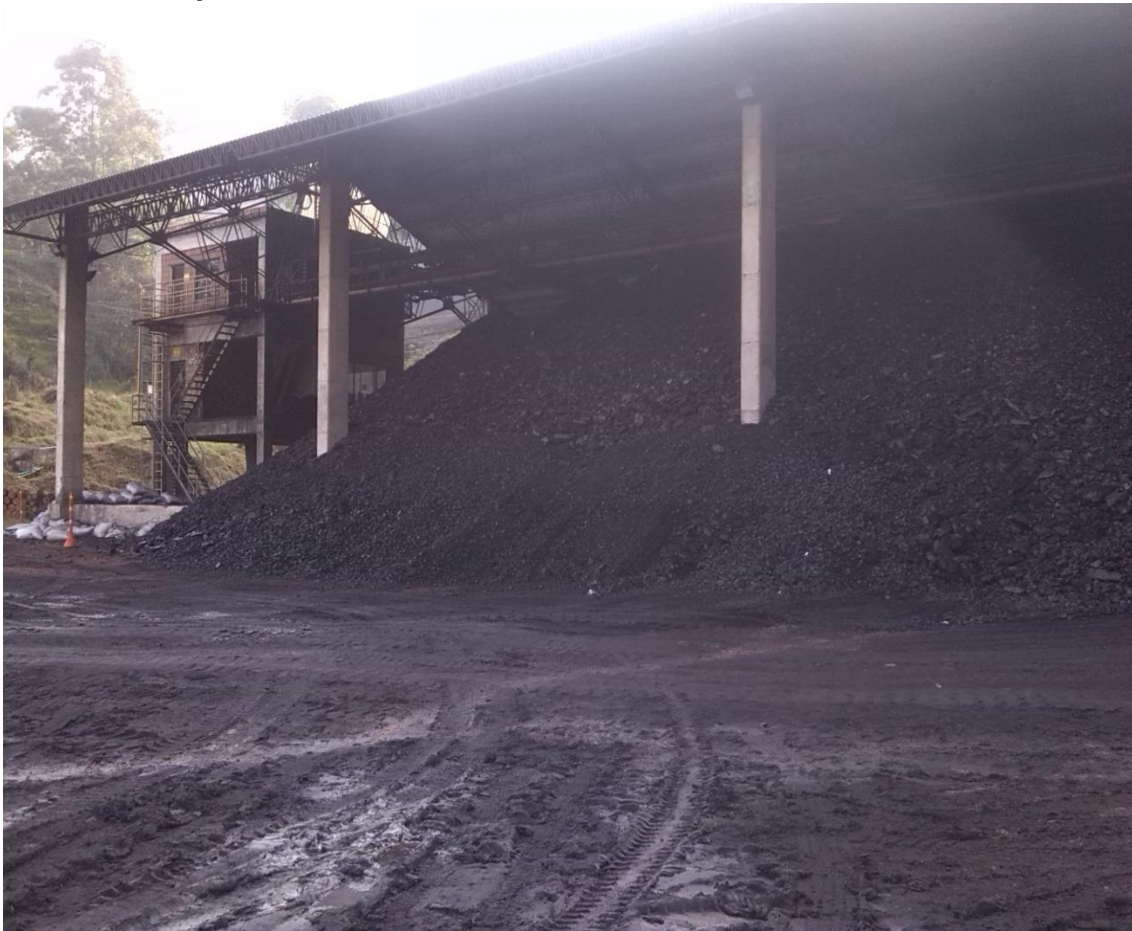
Factor 8 “PILAS DE CARBÓN SOBRE TERRENO SUELTO bajo el cambio de roca y carbón de banda 3)”

Foto 10. Acopio la ramada

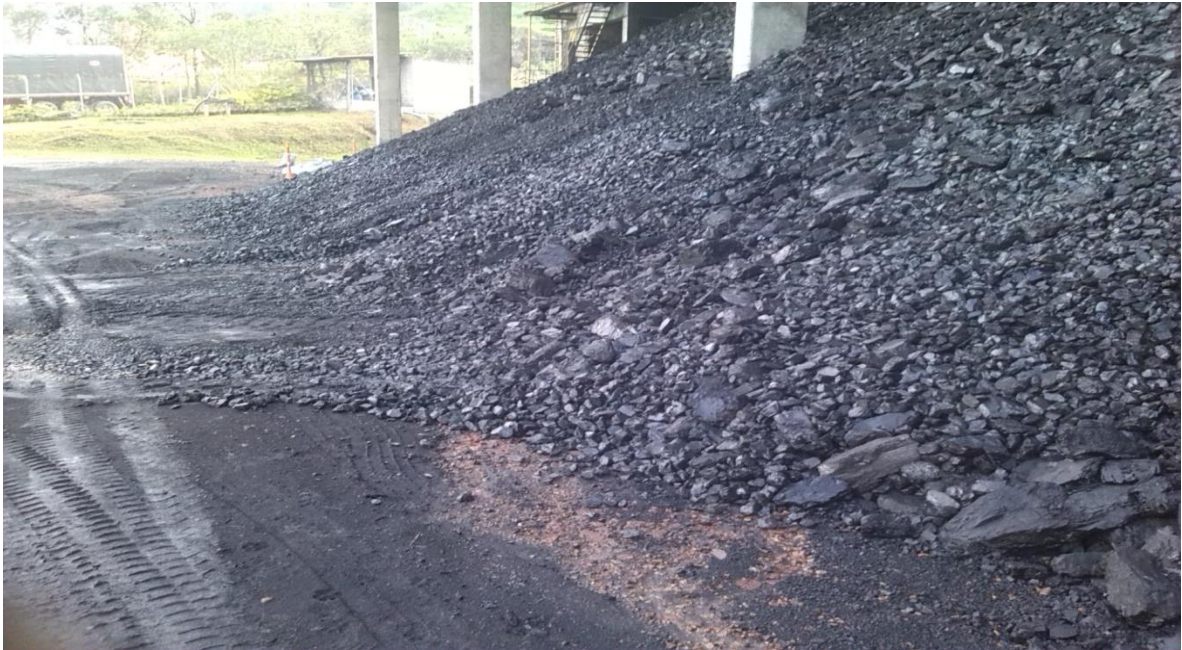
Cuando se hacen pilas muy grandes, el carbón que cae sobre la parte no basada o con concreto, lo que hace que la maquina (excavadora) al momento de llenar el boxcoulver con la pala de la maquina arrastre con material diferente al carbón.

Foto 11. Pilas de carbón sobre terreno suelto

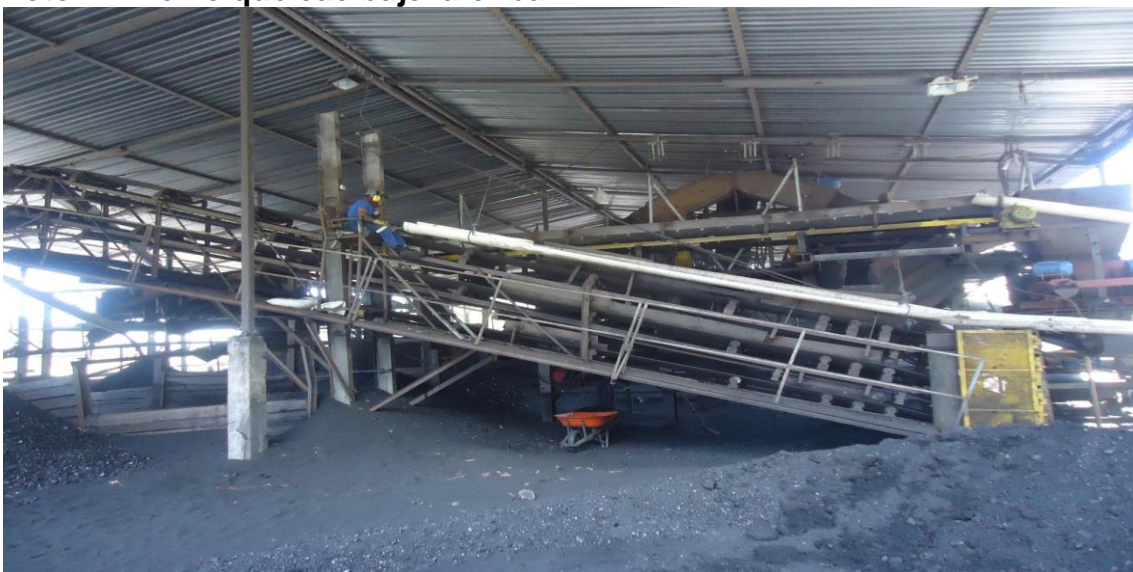
Este factor es bastante importante, ya que gran cantidad de polvo se desprende de las bandas y más aun de las cribas, material que tiene gran cantidad de polvo de peña.

Foto 12. Polvo que cae bajo la criba

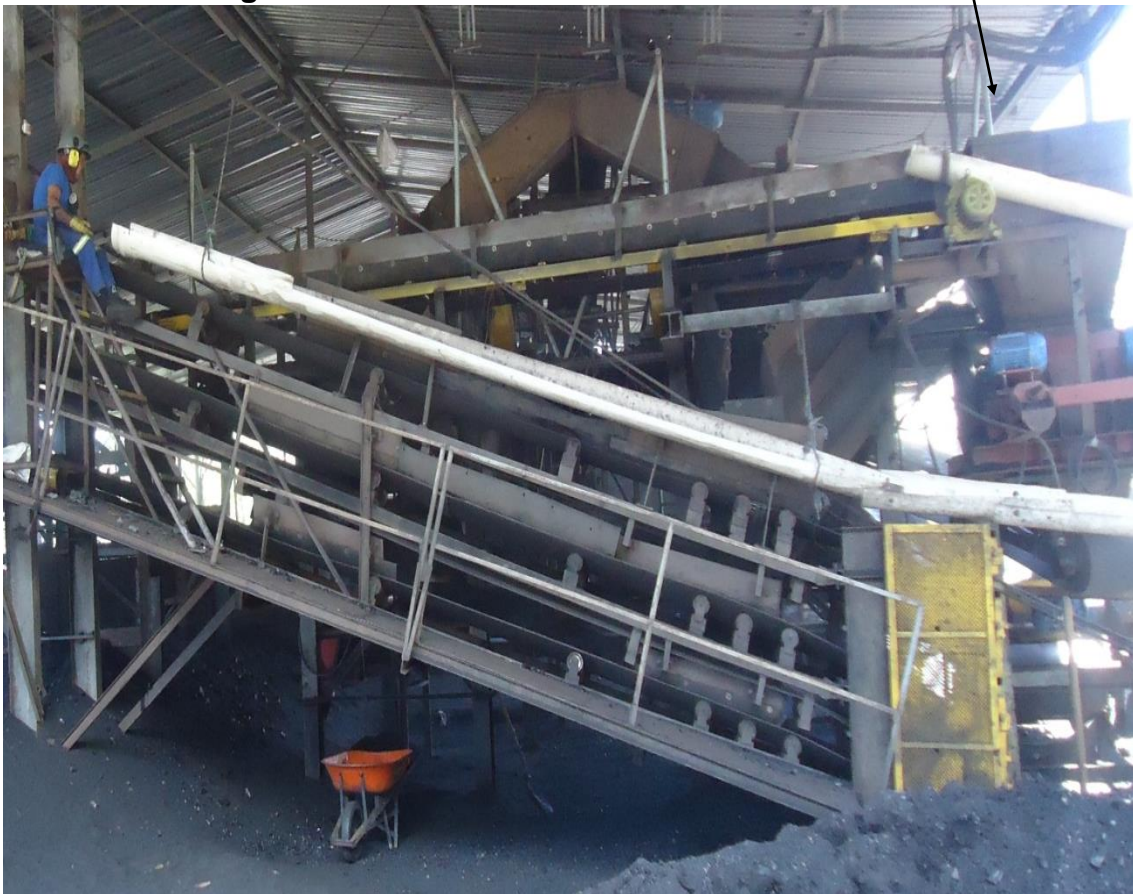
La roca peña, que va a la trituradora de rodillos fragmenta la peña, y la peña triturada pasa directamente a las bandas donde el granulado tiene una persona que hace otra limpieza del carbón que pasa por esta banda, pero los tamaños inferiores a este, no presentan quien haga otra limpieza, contaminando directamente el material.

Foto 13. Rocas grandes en el recorrido

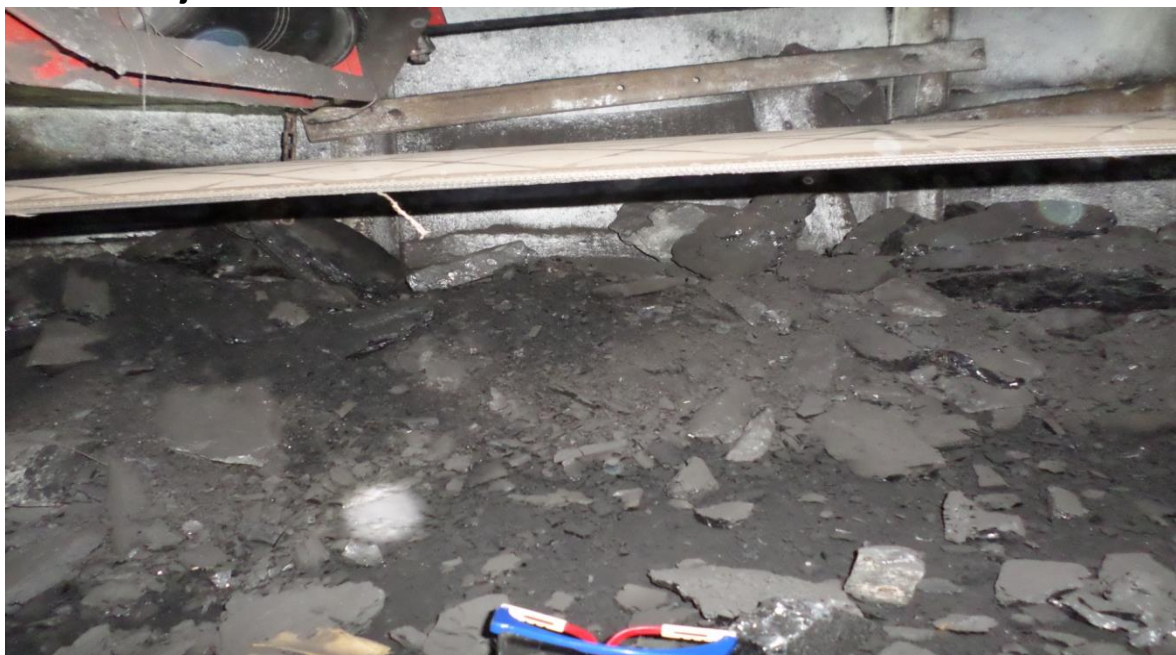
Bajo las bandas cae un material que es una especie de ripio en su mayoría, este material también está compuesto por peña, esta mezcla también se monta directamente a las bandas cuando llevan carbón.

Foto 14. Bajo la banda 4

El material por debajo de la banda no debe ser montado ya que este material es una mezcla de carbón, con peña y polvo de peña, lo que se debe hacer esperar que se saque peña, y en ese momento si montar ese carga.

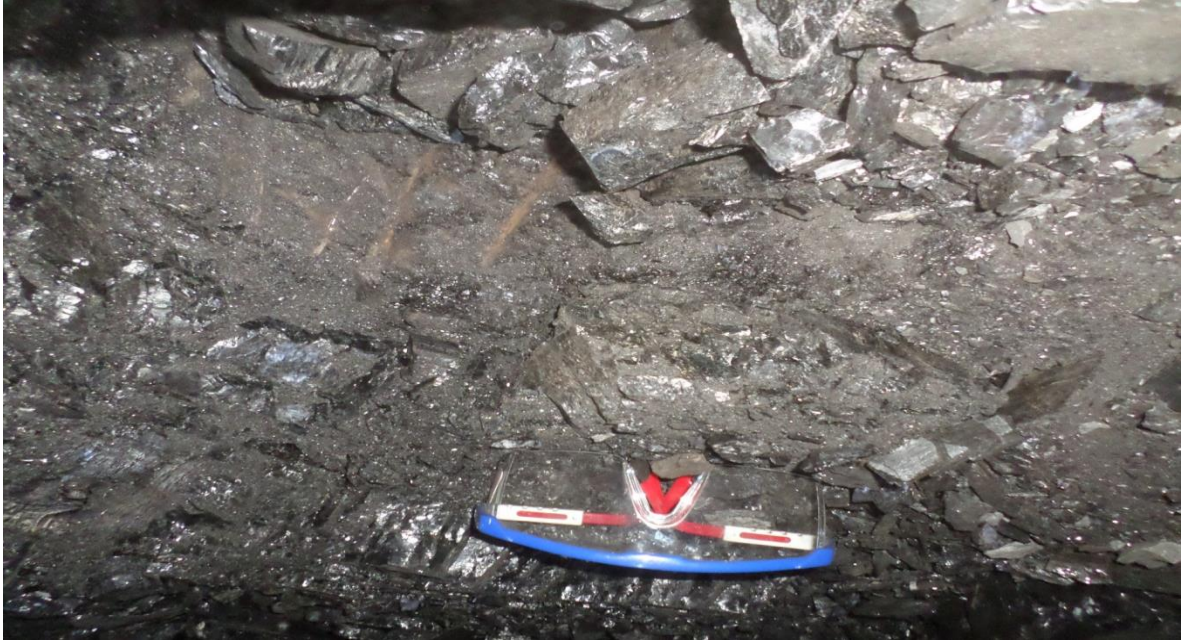
El corrococho o carbón hullas no bien desarrolladas, tienen un porcentaje en el piso del tajo más bien un lignito en el rango del carbón.

Corrococho blando: 34.13 % de cenizas

Corrococho más frágil: 10.39 % de cenizas

Corrococho duro: 44.20 % de cenizas

Foto 15. Corrococho duro

Pues el corrococho es uno de los factores que más inciden porque es un factor que siempre esta, los otros factores son posibles, el corrococho es parte del manto de carbón y desde siempre ha sido arrancado con este, no hacerlo es incurrir en posibles conatos de incendio.

Ese corrococho es un material suave y blando en la mayoría de las ocasiones, que se desmenuza fácilmente, se revuelve con los finos o ripios del carbón se vende junto con este. Ósea que es mejor seguirlo explotando por ahora a menos que se exijan mejores calidades a la empresa, posiblemente en ese caso una de las alternativas de control sería poner al momento de pasar la escoba para el comienzo de la recuperada, se picara y paliara todo ese material, lo que a simple vista pondría más trabajo a esta labor pero habría beneficios para mejoras de los tiempos de arranque del carbón o encapizada, seria jugar con el número de canales por trabajadores, y cantidad de estos en un turno.

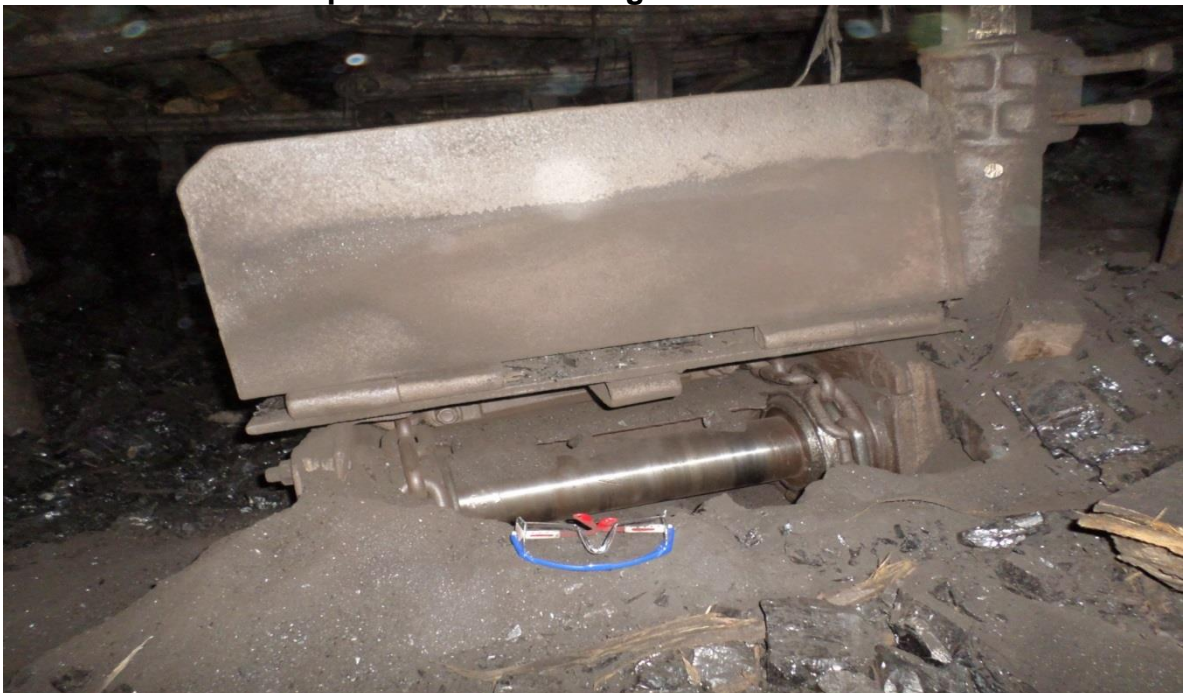
Foto 16. Colero de la panzer sacando carga

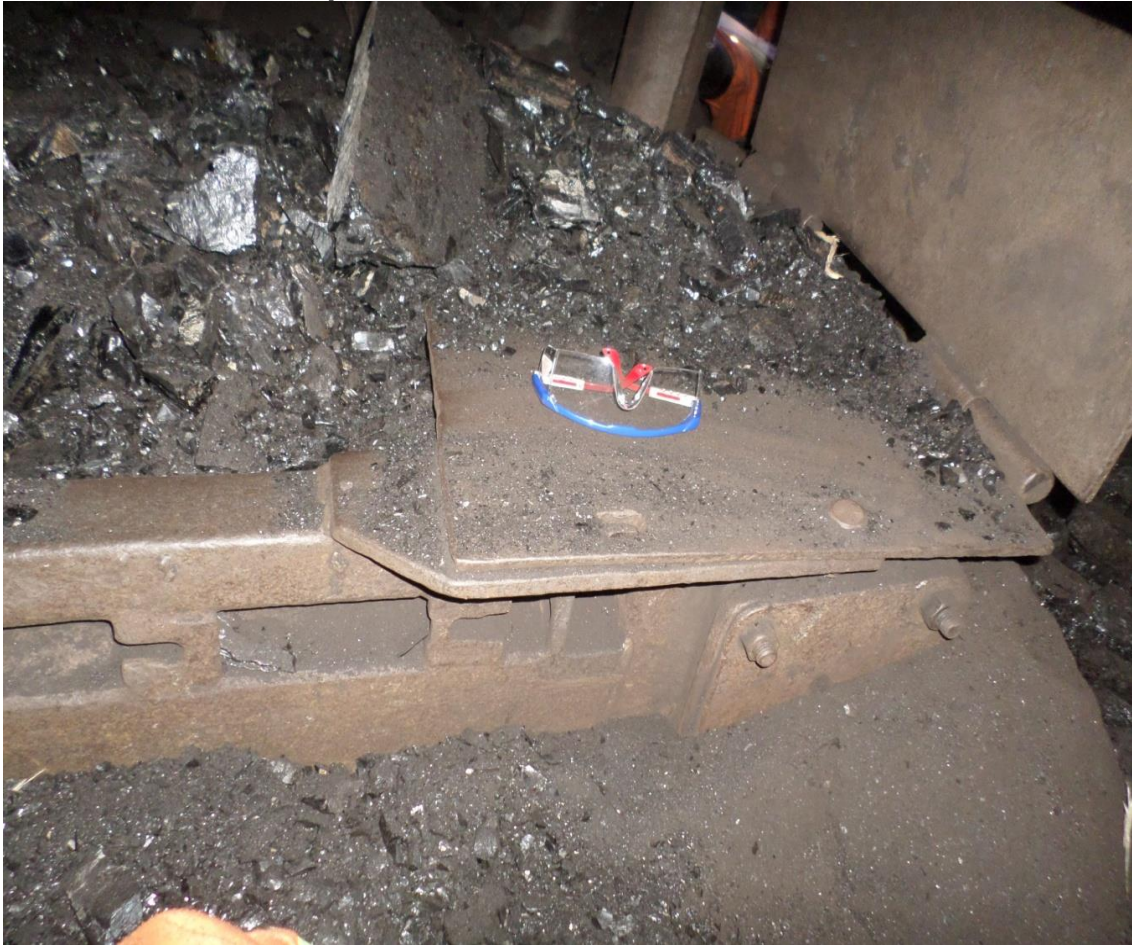
Por el colero de la panzer un material viene, al parecer este material es la trituración de carbón y roca que se mete por debajo en la cabecera de a panzer. A simple vista este material no parece tan limpio, así que el día 25/03/2015 se tomaron las muestra para ver el porcentaje de ceniza se sale de la normalidad.

Foto 17. Colero de la panzer

El material que viene de la panzer es un material que por lo general se toma de por debajo donde se estabiliza la panzer para tomar altura de descarga respecto a la repartidora. La máquina panzer del tajo, es unos los factores más graves a controlar, la máquina que debe ir completamente pagada al piso desde el colero hasta la cabecera de la máquina, pero cuando se llega a la cabecera de la maquina se le debe dar una altura óptima para el descargue, trabajo que hace que unos metros antes del cabezote de la panzer, donde la

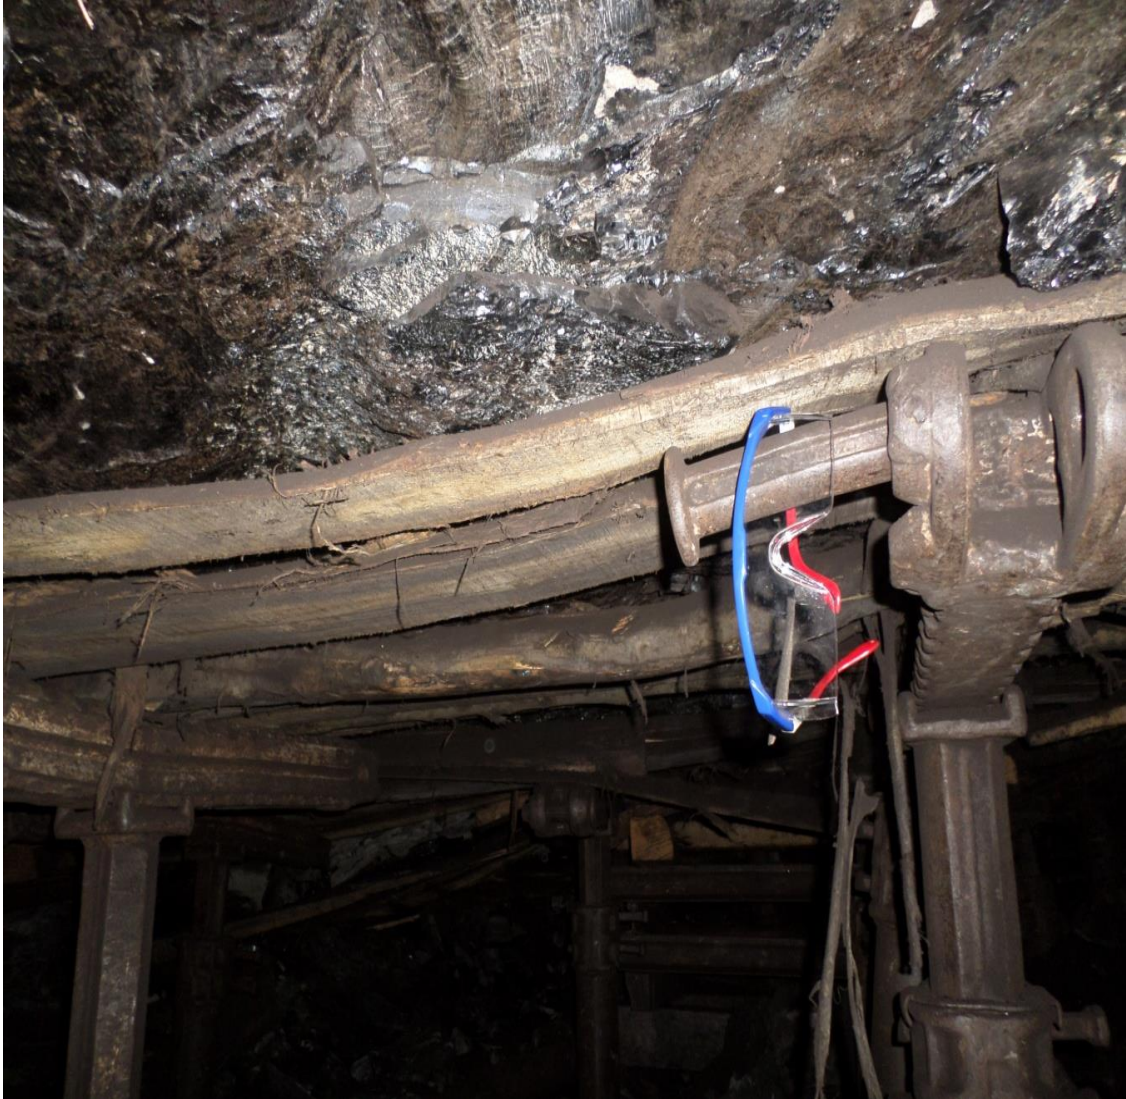
Foto 18. Lignitos o corrococho en el techo

El techo del manto de carbón esta dado en una pizarra carbonosa que se adhiere mucho con el carbón, cundo los mineros tratan de picar la parte de techo, el carbón trae fragmentos de esta roca, lo que hace que se incremente también los porcentajes de cenizas.

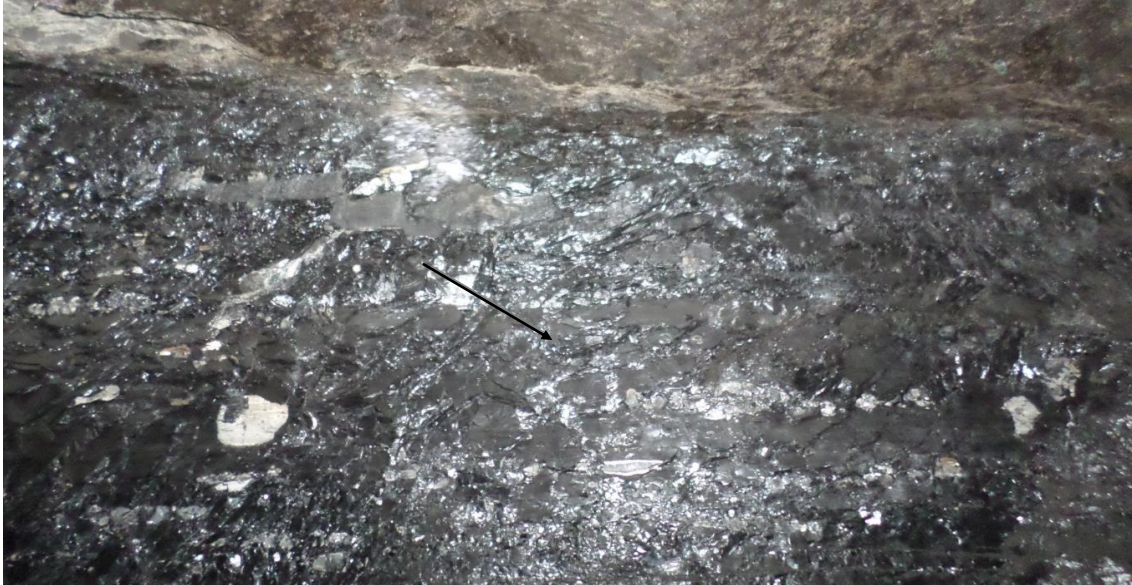
En el manto de carbón se encuentra un mineral al que los mineros llaman hierro, le llaman hierro porque este es bastante duro, tan duro que el pico bota chispas al contacto con este, a este material se le hará un estudio para saber que mineral es , y si por ende contamina el carbón.

Foto 19. Minerales en el manto

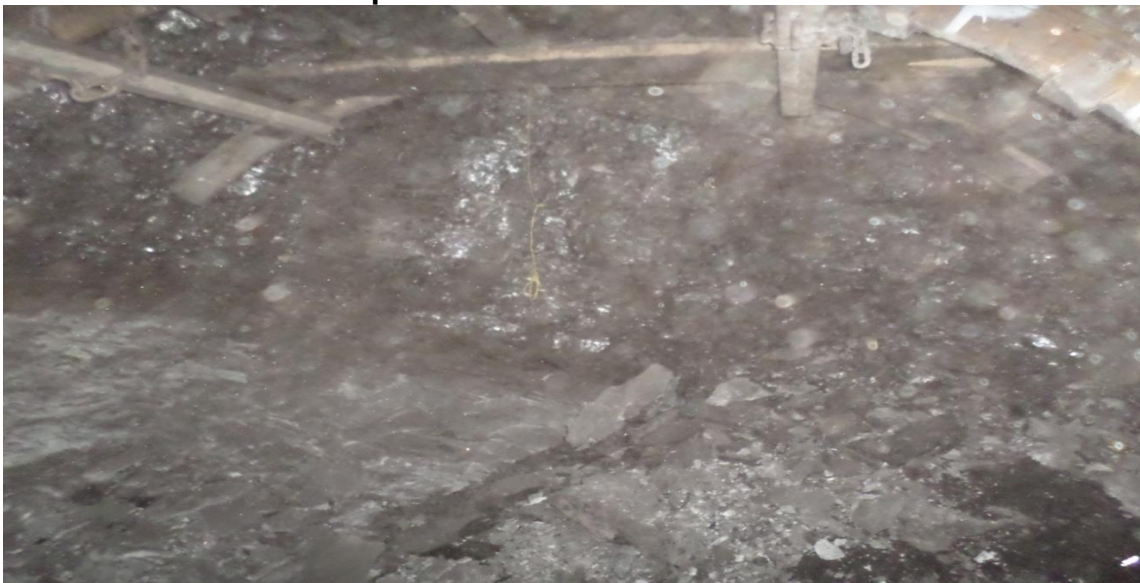
Foto 20. Frente de vía repartidora

El desarrollo ha sido en algunas ocasiones predominante ya que los ciclos de avance no se detienen y como todo manto 2 tiene la intercalación de arenisca, hace que como el avance es con martillo picador se mezcle esta con la carga de carbón.

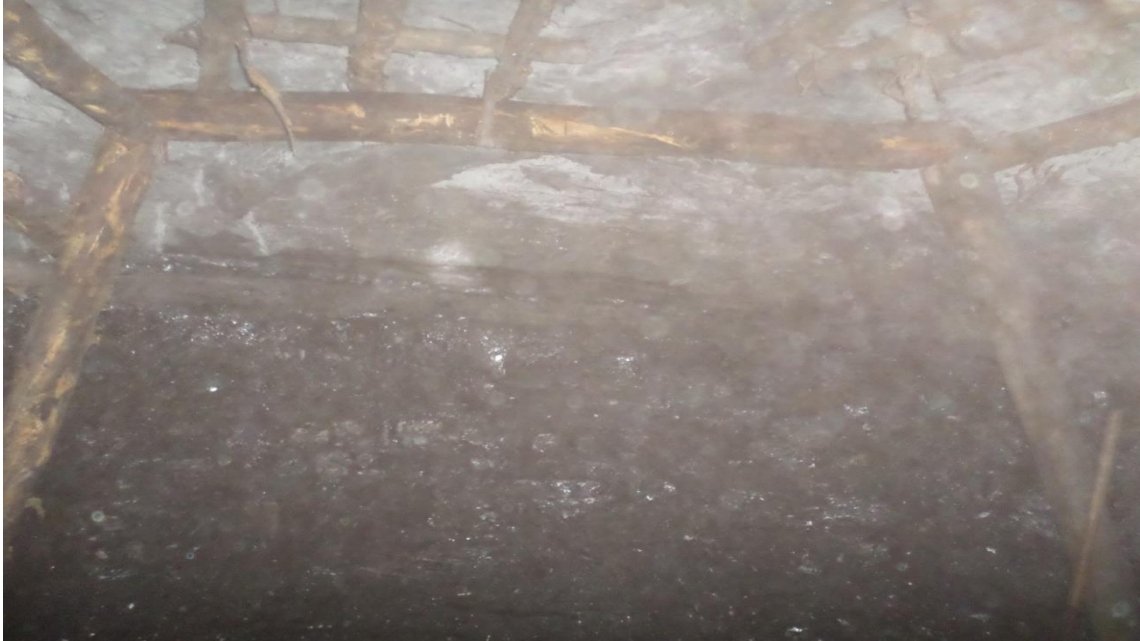
Foto 21. Frente de vía sobre guía

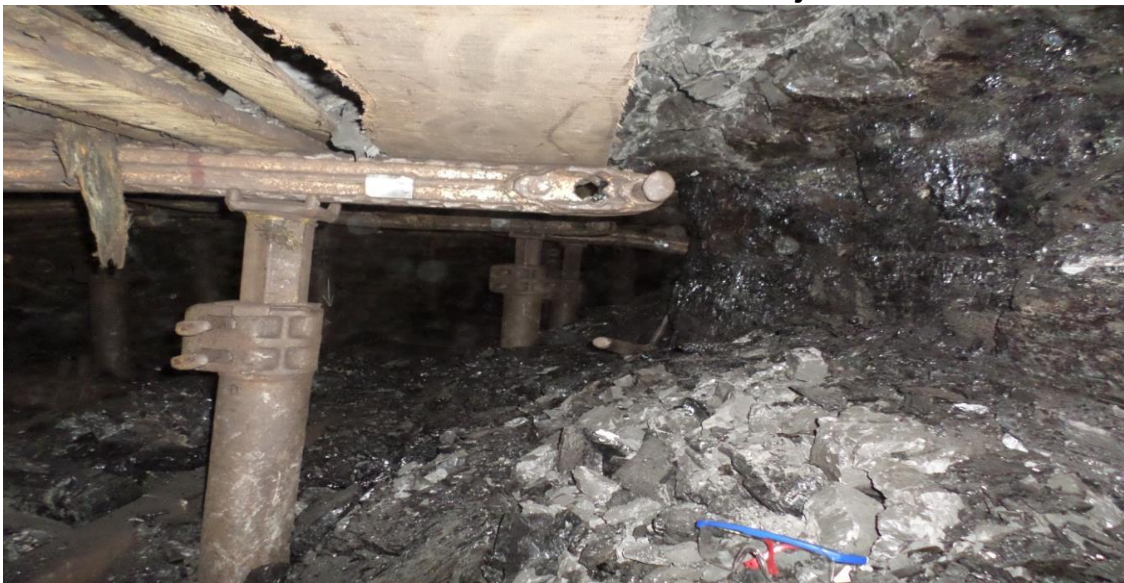
Foto 22. Perdida de la línea recta o serrucho en el tajo

Cuando se hacen los serruchos, se hacen más zonas de debilidad ya que los espacios se hacen más grandes lo que hace que el techo este más propenso a fallar y halla lugares donde el techo inmediato se vacíe, en las proximidades donde termina el serrucho, son zonas muy complejas para trabajar y la contaminación es estas zonas pasa a segundo plano, ya que lo principal en ese momento es avanzar las medidas de avances de cada tarea y seguir bien librado. Lo mejor sería poder tirar la roca estéril al derrumbe, o echar las mezclas a la máquina, por lo general se palea rápidamente y más adelante calvez en la cuchillas se clasifique este material.
